**CALIDAD DEL AGUA DE LOS RÍOS EN LOS PÁRAMOS DE TUNGURAHUA USANDO
BIOINDICADORES ACUÁTICOS**

JUAN CALLES L.

Geoinformática y Sistemas Cia. Ltda.

**[INFORME DE CALIDAD DE AGUA DE LOS RÍOS EN LOS
PÁRAMOS DE TUNGURAHUA]**

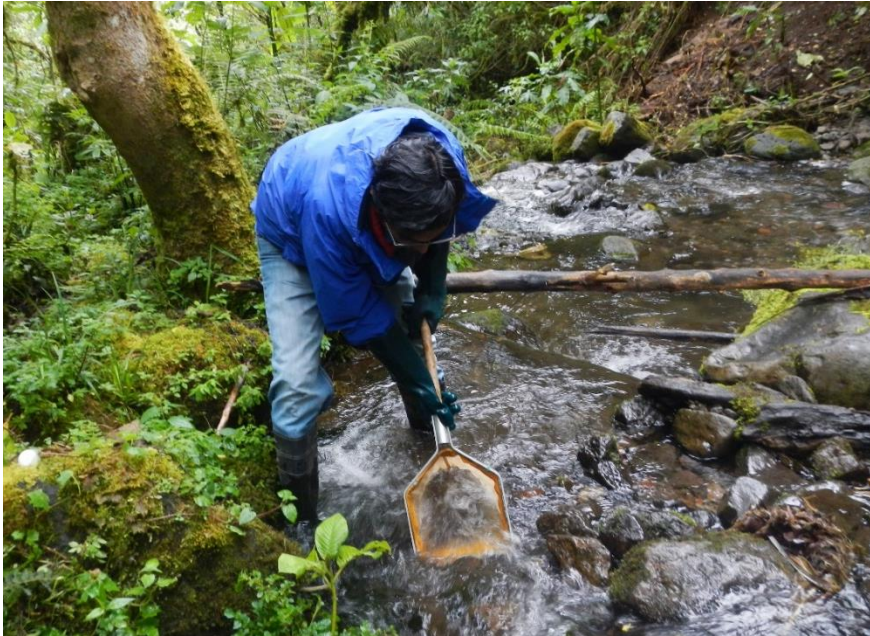
Para la colección de las muestras se utilizó una red tipo “D”. En cada sitio de muestreo se realizó una colección multi-hábitat para cubrir todas las condiciones que se encuentran en los ríos (rápidos, lentos, pozas, vegetación acuática) (Figura 2).

Figura 2. Muestreo con red tipo “D”.

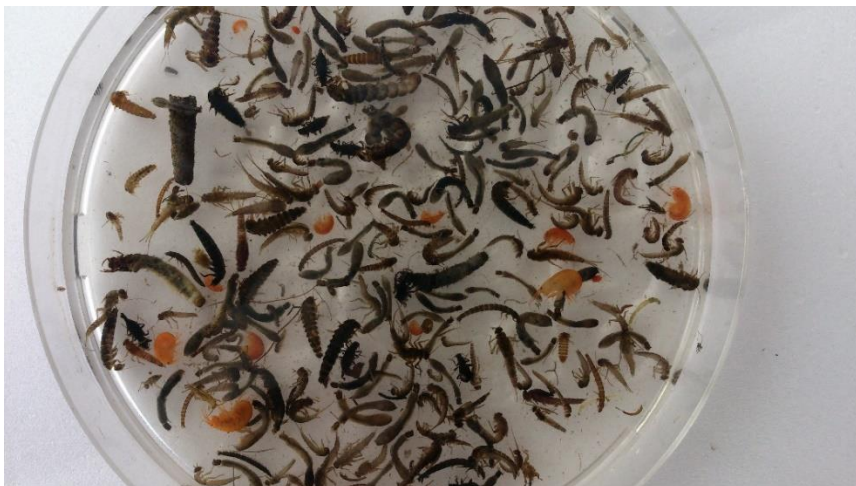
El material colectado fue colocado en una funda plástica sellada y se colocó alcohol etílico al 90% para la preservación de las muestras. En el laboratorio se limpió las muestras y se identificó el material siguiendo las guías de diversos autores (Roldán, 1996., Encalada, *et. al.*, 2011., Fernández y Domínguez, 2011) (Figura 3). Las muestras identificadas fueron etiquetadas y almacenadas en frascos plásticos sellados.

Figura 3. Macroinvertebrados obtenidos de las muestras tomadas en los ríos.

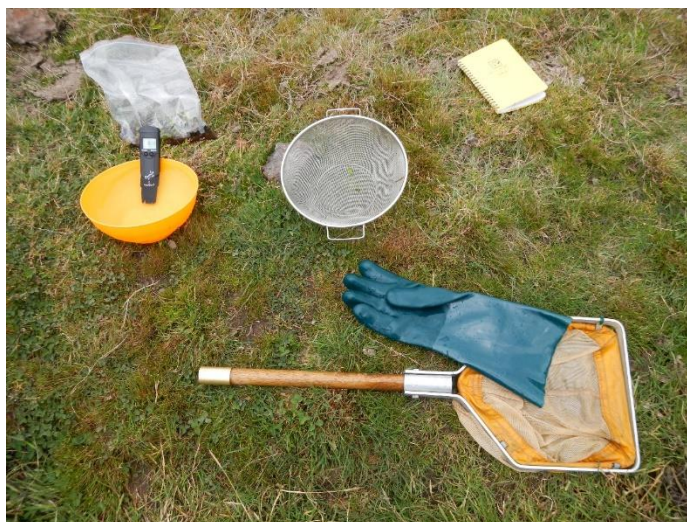
En cada punto se realizó el muestreo por un tiempo de 5 minutos para cubrir los diversos hábitats mencionados. En cada lugar se registró la temperatura del agua, conductividad eléctrica, total de sólidos disueltos y potencial de hidrógeno (pH) (Figura 4).

Figura 4. Materiales utilizados para la toma de muestras y registro de calidad del agua.

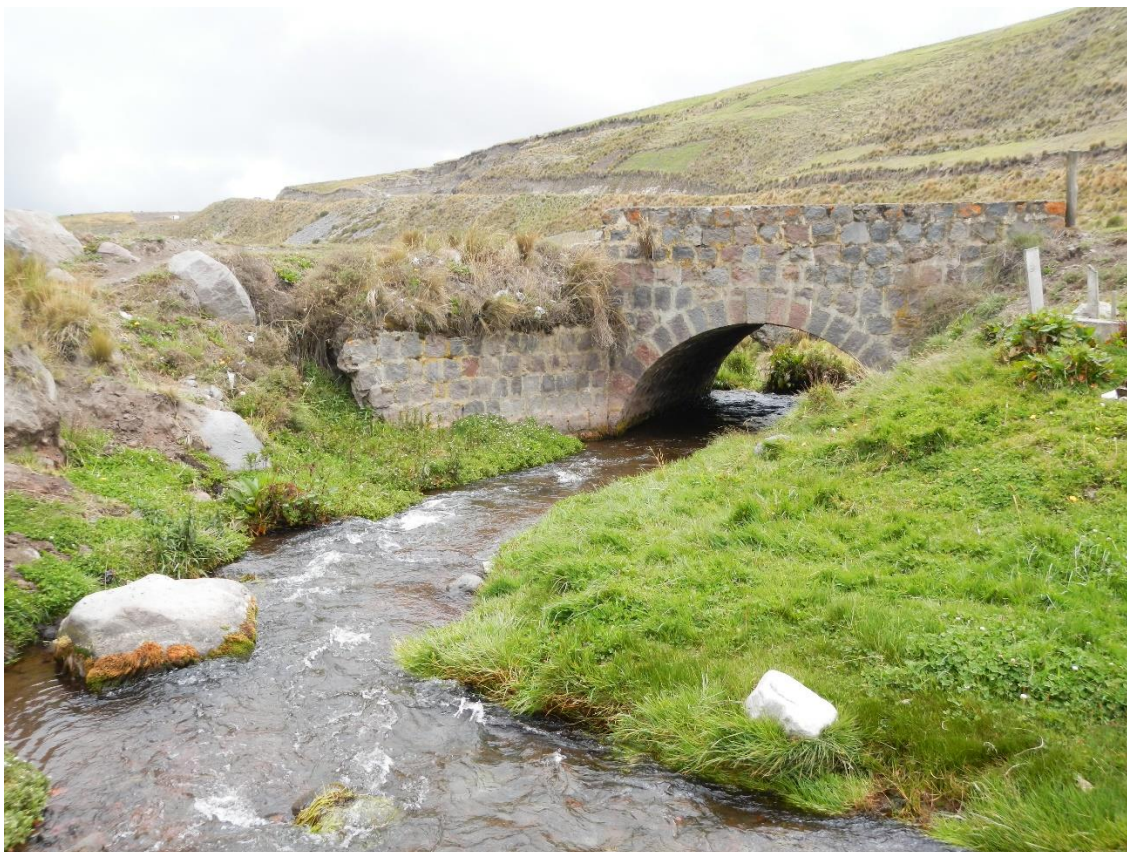
Río Ambato alto

Este sitio se ubica a 6,5 kilómetros en la vía denominada Vía Flores ingresando por la vía Ambato-Guaranda. Este río se forma principalmente por vertientes de agua subterránea provenientes de los deshielos del Chimborazo y los aportes de pequeñas microcuencas ubicadas en la zona alta. El sitio de muestreo se encuentra a 3770 metros de altitud, el río presenta un sustrato compuesto de piedras grandes, y grava, además una gran cantidad de plantas acuáticas en sus orillas. Las riberas están compuestas de pastizales y pajonales muy húmedos con una alta presencia de ganado a lo largo del curso del río. Se presentan varios canales de riego que toman el agua a esta altura y lo desvían paralelamente a este río. Adicionalmente, se localizan varias casas dispersas y corre a lo largo del río la vía Flores provocando la entrada de desechos y sedimentos desde esta vía. La mayor amenaza para este río es la gran cantidad de ganado presente, sin embargo, la calidad del agua no se ha deteriorado en gran proporción debido al alto caudal presenta a esta altura.

INDICE ABI: MUY BUENA

En algunos sitios como el río Ambato en la zona alta, a pesar de la presencia de ganadería en las orillas del río, el caudal alto a esta altura permite mantener una comunidad biológica acuática muy buena. Esto muestra el importante rol de la cantidad de agua en los ríos para mantener las condiciones ecológicas. La mayor presión en esta zona es la ganadería y la presencia de canteras, cultivos, vías en la orilla de este río.

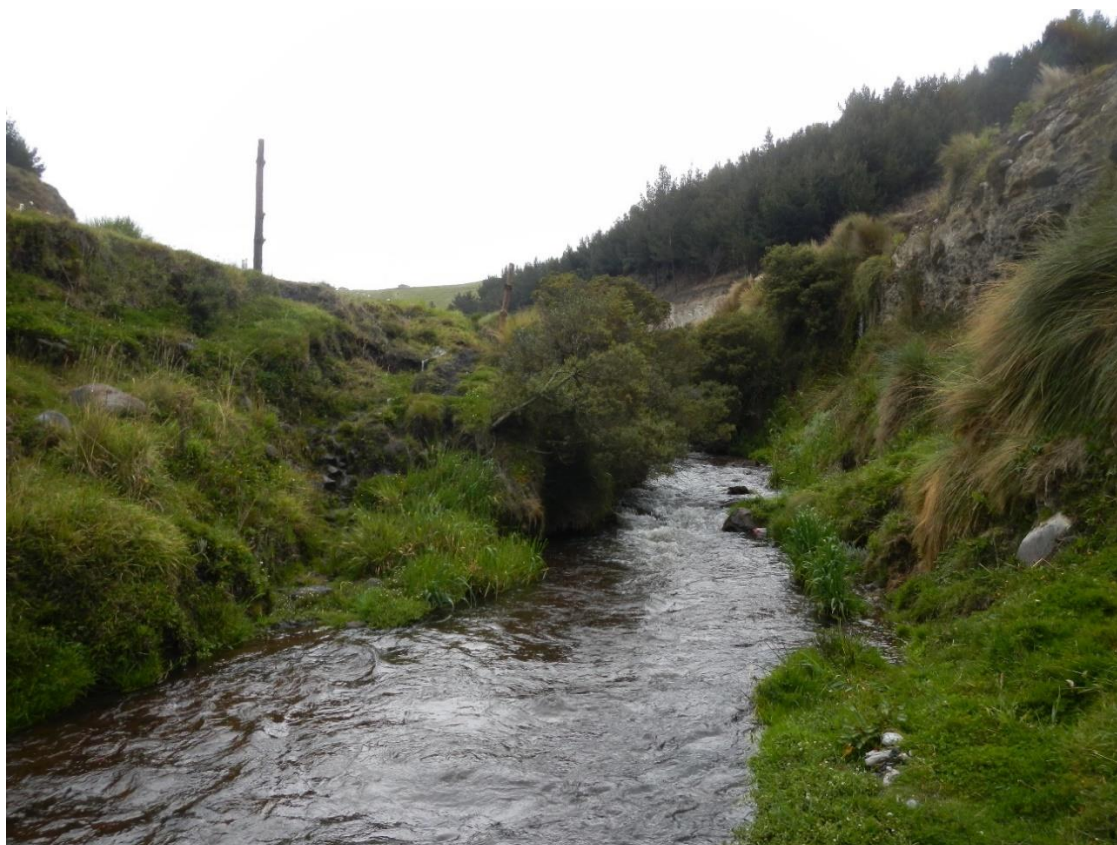
Río Ambato termas

Este sitio se ubica a 10 kilómetros en la vía denominada Vía Flores ingresando por la vía Ambato-Guaranda. Este río se forma principalmente por vertientes de agua subterránea provenientes de los deshielos del Chimborazo y los aportes de pequeñas microcuencas ubicadas en la zona alta. El sitio de muestreo se encuentra a 3670 metros de altitud, el río es de 5 metros de ancho y presenta un sustrato compuesto de piedras grandes, medianas, grava y arena. Las riberas están compuestas de pastizales, pajonales muy húmedos con una alta presencia de ganado a lo largo del curso del río y pinos plantados. Al igual que el sitio anterior, varios canales de riego toman el agua a esta altura y lo desvían paralelamente a este río. Del mismo modo, la vía que corre a lo largo del río provoca la entrada de desechos y sedimentos. La mayor amenaza para este río es la gran cantidad de ganado presente, sin embargo, la calidad del agua no se ha deteriorado en gran proporción debido al alto caudal que se presenta a esta altura.

INDICE ABI: MUY BUENA

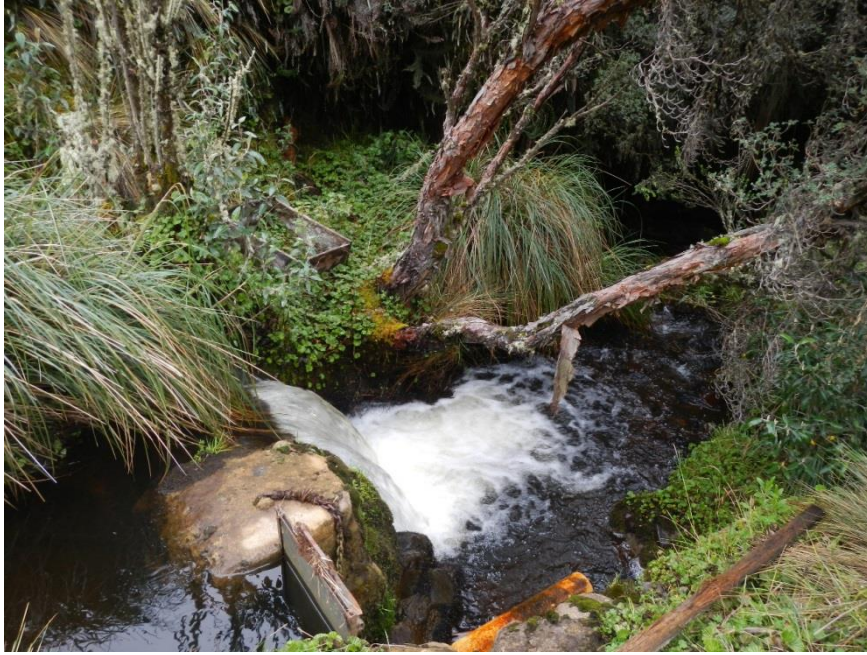
Quebrada Sachahuayco

Se accede a este lugar por una vía secundaria y terciaria utilizada principalmente por las haciendas ganaderas locales. Se llega desde la ciudad de Mocha en dirección a los límites de la Reserva de Producción Faunística de Chimborazo. Este sitio está ubicado a 4000 metros de altitud y se origina en las estribaciones del Carihuairazo. La quebrada es de gran importancia para la provisión de agua para el sistema regional Yanahurco que abastece a varias poblaciones locales. Presenta un buen estado de conservación en sus riberas y el lecho del río tiene un ancho entre 1 a 2 metros, es de grava con rocas de tamaño mediano y con presencia de vegetación acuática. La quebrada tiene varios puntos en los cuales se han construido sistemas de captación de agua potable. Es una microcuenca que está en recuperación en algunos sectores y en la actualidad una parte de ella está dentro del programa Socio Páramo. Existe el ingreso furtivo de ganado desde las haciendas vecinas y es un problema permanente en esta zona. El río mantiene un buen caudal que permite abastecer a las poblaciones locales dependientes del sistema Yanahurco.

INDICE ABI: BUENA

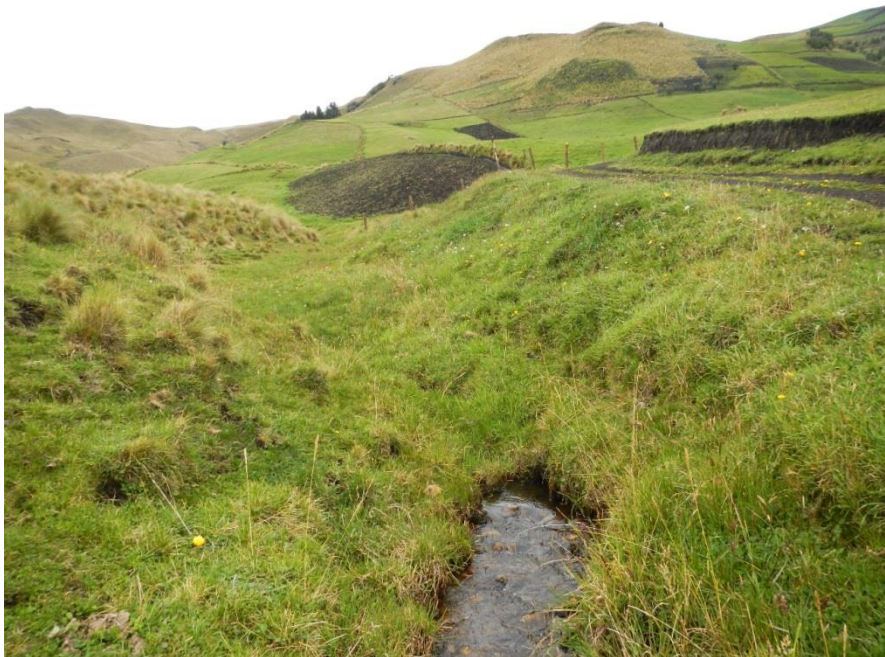
Río Salado

Para llegar a este sitio se accede por la vía a Flores desde Ambato y se llega al poblado de El Salado a 2 kilómetros de la vía principal. En este sector el sitio de muestreo se ubica a 3740 metros de altitud. Se encuentra en un sitio intervenido con pastizales y presencia de ganado vacuno y remanentes de pajonales en la zona alta de la microcuenca. El lecho del río es de unos 80 centímetros con sustrato de grava y piedras pequeñas.

INDICE ABI: BUENA

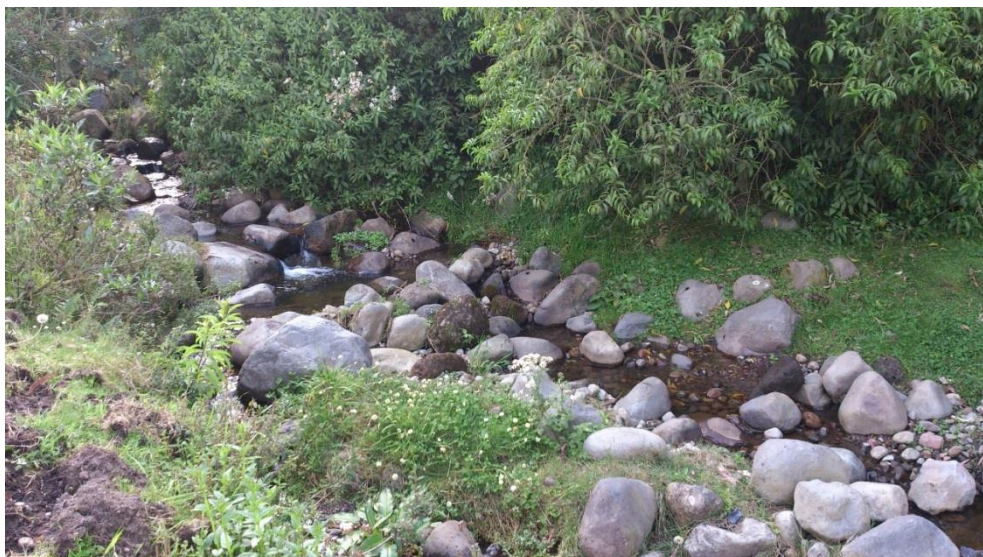
Quebrada Pataló

Para acceder al sitio de muestreo se llega por la vía asfaltada con dirección Ambato-Guaranda a 2,4 kilómetros desde la entrada a Juan Benigno Vela, en este punto se toma dirección oeste en el puente sobre la Quebrada Pataló. Subiendo por una vía secundaria por 3 kilómetros se llega al punto de muestreo. El sitio de muestreo está ubicado a 3445 metros de altitud, la quebrada tiene entre 3 a 4 metros de ancho de lecho, con un sustrato de rocas grandes, medianas y grava; nace en las estribaciones del Carihuairazo. Hay presencia de agricultura y ganadería en las riberas de río y remanentes de vegetación nativa arbustiva en las zonas superiores de la microcuenca. Esta quebrada es fuente de agua tanto para consumo humano como para riego por lo que el caudal en el sitio es muy bajo. En épocas secas probablemente es una quebrada sin agua debido a los aprovechamientos que ocurren aguas arriba.

INDICE ABI: BUENA

Los ríos que mantienen condiciones regulares necesitan un análisis especial ya que múltiples factores pueden estar afectando la calidad del agua y la composición de las comunidades de macroinvertebrados. Su estado regular muestra que hay un proceso de degradación en proceso que de lo observado estaría relacionado al cambio en el uso del suelo en las zonas de influencia de los ríos. En los ríos que tienen una calidad Regular, a excepción de la quebrada Pusunyuyo ubicada cerca del embalse Chiquihurco, se presenta como factor común la reducción de caudal de los ríos, el agua se destina principalmente para riego y en casos como de la quebrada Pataló también para consumo humano.

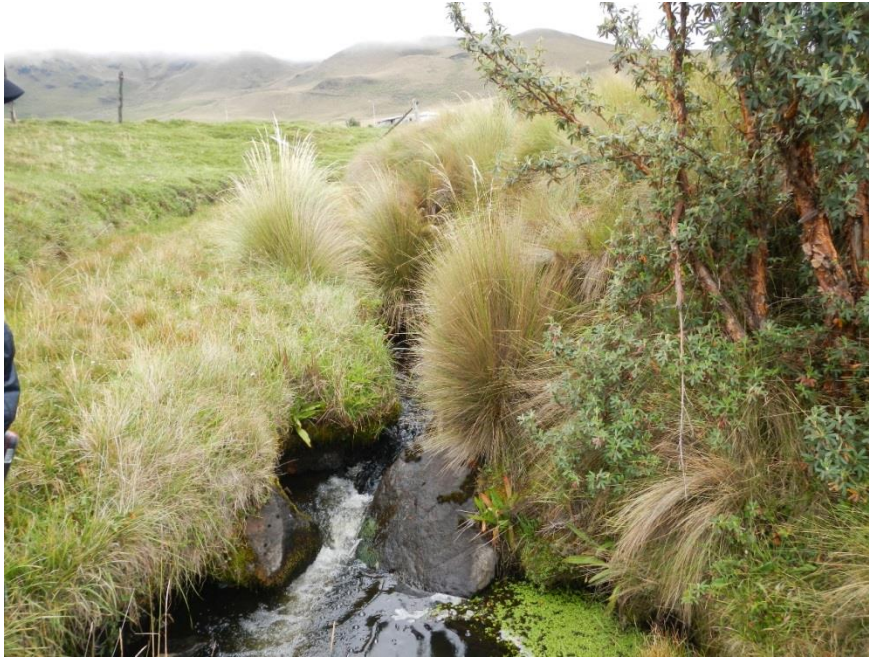
**Quebrada Sanjapamba**

Para acceder a este sitio se ingresa desde la vía Flores en el sector donde se ubican las termas en el río Ambato, se toma una vía secundaria en la ruta que conduce a Simiatug. El sitio de muestreo se ubica a 3820 metros de altitud en el sector de Sanjapamba. Es una quebrada de 1 metro de ancho con alta presencia de algas en el sustrato, con rocas grandes y crecimiento de plantas acuáticas. En las riberas se encuentra pajonales, pastos y cultivos en la zona cercana al sitio de monitoreo. También hay la presencia de algunas casas dispersas en la microcuenca.

INDICE ABI: BUENA

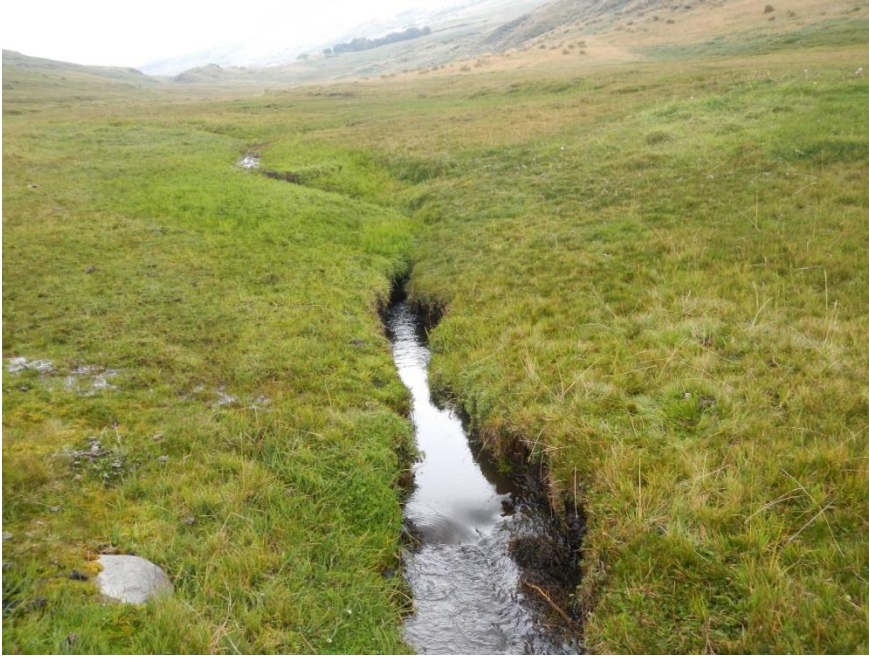
Río Yatzaputzan

El sitio se encuentra en la vía Ambato-Guaranda a 6 kilómetros del poblado de Yatzaputzan. Esta quebrada está ubicada a 3900 metros, la microcuenca Yatzaputzan está formada por pajonales en la zona alta y pastos en la zona media y alrededor del sitio de muestreo. La zona alta de la microcuenca se encuentra protegida a nivel comunitario y forma parte también del programa Socio Páramo. Este punto presente una alta humedad del suelo y formaciones pantanosas que aportan agua a la quebrada. El lecho es un canal angosto de alrededor de 50 centímetros con un sustrato lodoso y arenoso con muy pocas rocas.

INDICE ABI: REGULAR

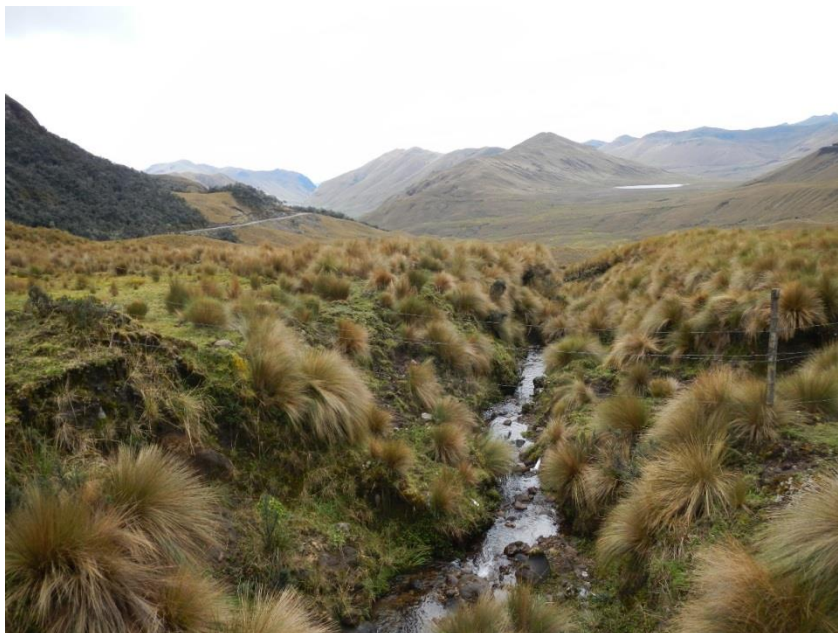
Quebrada Pusunyuyo

Para acceder a este sitio se toma la vía Ambato en dirección a Pasa, por esta vía se va en dirección hacia la represa de Chiquihurco y se toma el desvío hacia la represa Mula Corral. A aproximadamente 4 km se ubica ésta quebrada a una altitud de 4095 metros, la quebrada tiene 1,5 metros de ancho de lecho, el sustrato está formado por grava, arena y piedras medianas. Esta quebrada es uno de los afluentes principales de la represa Chiquihurco y en sus riberas existen pajonales y árboles de *Polylepis* (yagual). Tiene influencia de la carretera que une los embalses de Chiquihurco y Mula Corral lo que provoca un ingreso de sedimentos fruto de la remoción de tierras realizado para la apertura de esta vía. No se observa intervención de actividades agrícolas o ganaderas en los alrededores del sitio de muestreo.

INDICE ABI: REGULAR

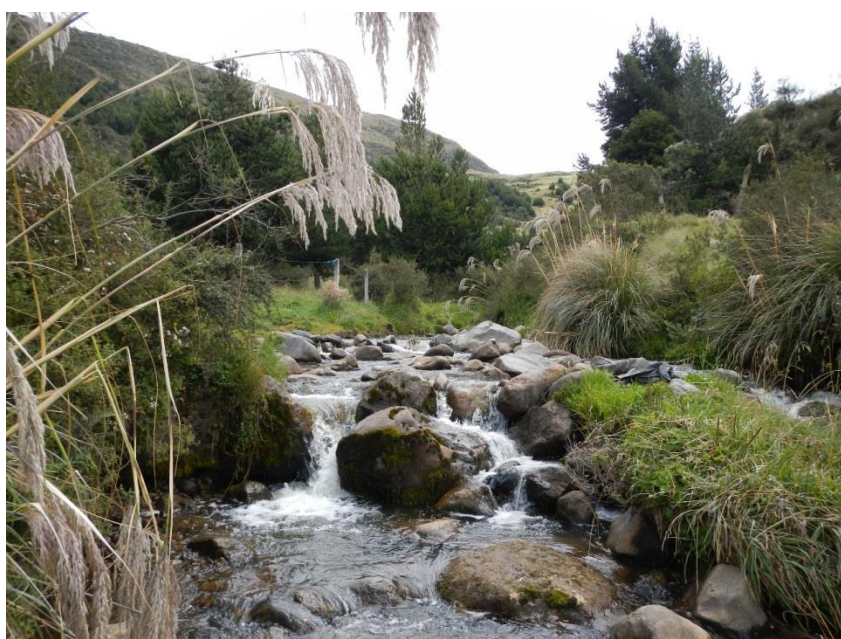
Río Chiquicahua

El sitio está ubicado en la vía Ambato-Guaranda a 8,5 kilómetros de la población de Pilahuin. El sitio de muestreo está ubicado a una altitud de 3660 metros. El uso del suelo alrededor del sitio presenta pastos, pinos plantados, vegetación arbustiva y pajonales. El lecho del río tiene un ancho de 5 a 6 metros, el sustrato presenta piedras grandes, medianas y grava. Este río presenta una alta amenaza por las actividades que se desarrollan en sus alrededores y la extracción de agua del río para riego de las zonas más bajas.

INDICE ABI: REGULAR

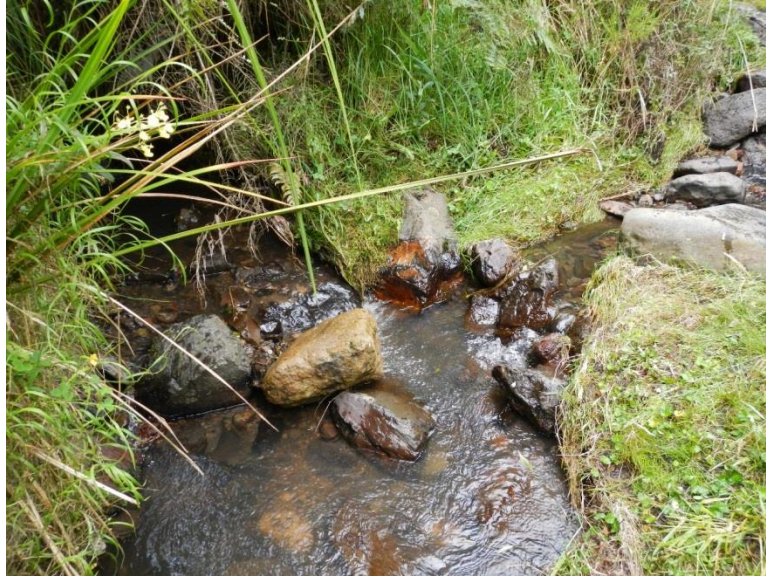
Quebrada vía Pisayambo

Este sitio se ubica en las cercanías del límite del Parque Nacional Llanganates, se accede por la vía hacia la guardianía del Parque por un camino secundario. El sitio se encuentra a 3400 metros en una zona intervenida dedicada principalmente a la ganadería. En los alrededores del sitio de muestreo hay pinos plantados y remanentes de vegetación arbustiva nativa. El lecho del río es de 1,5 metros de ancho y se forma por la confluencia de dos pequeñas quebradas. El sustrato tiene rocas grandes, grava, piedras pequeñas, y presencia de hojarasca. El lugar es un sitio de paso de ganado y hay evidencias que el sitio sirve como abrevadero para el ganado de la zona.

INDICE ABI: REGULAR

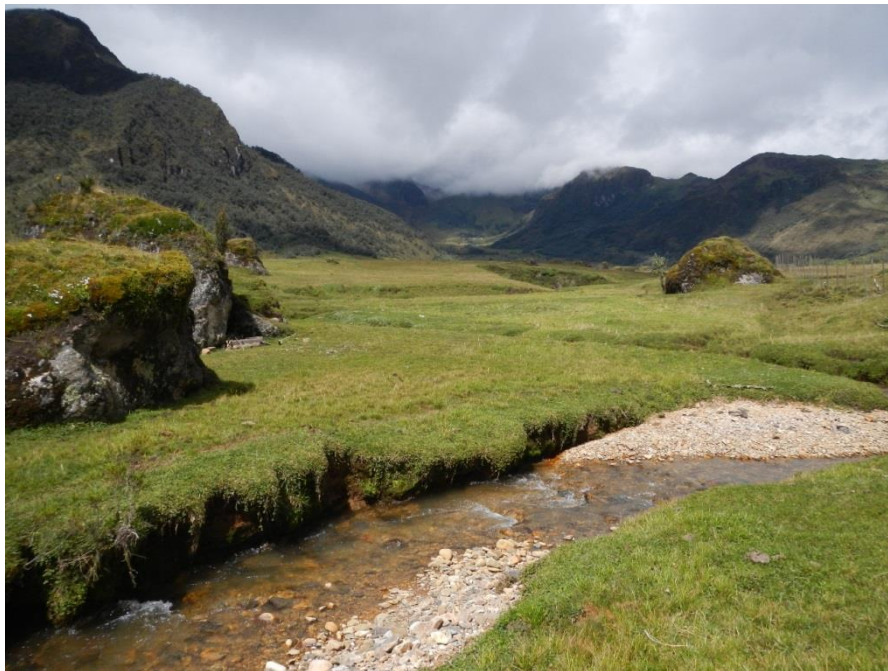
Quebrada Pampas Salasaca

A este sitio se accede desde la población de Tisaleo en dirección hacia los límites de la Reserva de Producción de Fauna Chimborazo. Se ubica a 3870 metros de altitud. El sitio se forma de una microcuenca con influencia glaciario del Carihuairazo. La zona tiene presencia de ganado bravo en la pampa. Las zonas altas de la microcuenca presentan remanentes de vegetación arbustiva nativa. El lecho del río es de 2 metros de ancho, el sustrato es pedregoso con rocas de tamaño pequeño.

INDICE ABI: MALA

En el caso de los sitios Pampas Salasaca y río Colorado su baja calidad puede estar relacionado al origen de estos y las condiciones de las microcuencas. El río Pampas Salasaca presenta una gran influencia de los deshielos del Carihuairazo y una alta presencia de ganado en esta microcuenca. Los ríos de origen glaciar como en Pampas Salasaca son muy inestables y presentan flujos repentinos de caudal que pueden arrastrar a los macroinvertebrados. En este caso, una crecida reciente ocurrida días antes del muestreo pudo haber afectado la composición de las comunidades de macroinvertebrados encontrada. La alta actividad ganadera en este sector también pudo contribuir a una reducción de la biodiversidad acuática. En cualquier caso, se requiere efectuar un nuevo muestreo para evaluar estas hipótesis.
